REVITALIZACIJA ZUNANJEGA OKROVA VISOKOTLAČNEGA DELA TURBINE 125 MW

REVITALISATION OF THE HIGH-PRESSURE EXTERNAL CASING OF A 125-MW TURBINE

Dimitrij Kmetič¹, Vinko Kurent², Ludvik Matko², Jerzy Dobosiewicz³, Boris Arzenšek¹, Roman Celin¹

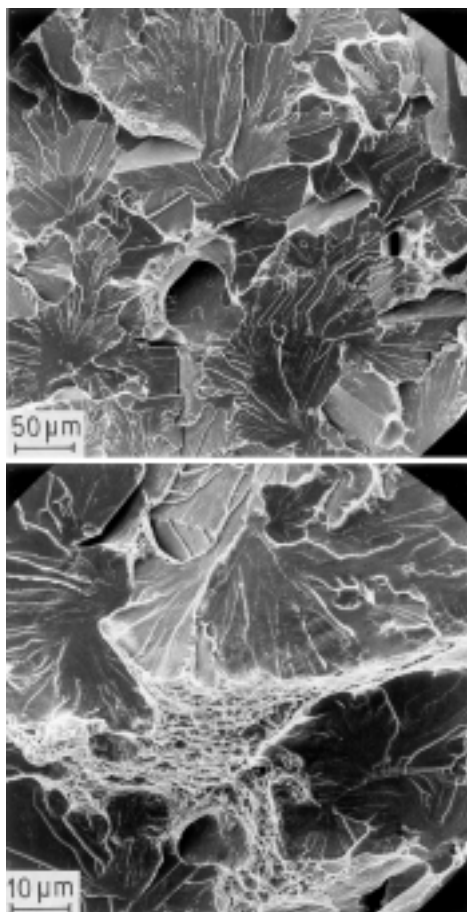
Preizkuse žilavost Charpy ISO-V smo naredili pri temperaturi 20 °C. Trdoto smo izmerili po Vickersu. V tabeli 2 so podani rezultati meritev žilavosti, trdote HV in trdoti ustrezne natezne trdnosti. Iz rezultatov meritev je razvidno, da je žilavost ustrezna le pri enem vzorcu. Žilavost ostalih treh vzorcev je bistveno nižja od (v standardu) predpisane vrednosti 27 J pri temperaturi 20 °C. Prelomne površine so krhke cepilne, duktilni z jamicami pa so le posamezni grebeni (slika 1).

Slika 1: Prelomna površina žilavostnega preizkušanca; krhki prelom s cepljenjem (zgoraj) in krhki prelom s cepljenjem ter jamičasti duktilni prelom (spodaj) - vzorec 2

Figure 1: Fracture surface of Charpy V notch specimen; cleavage rupture (upper micrograph) and cleavage rupture and ductile rupture with dimples (lower micrograph) - sample 2

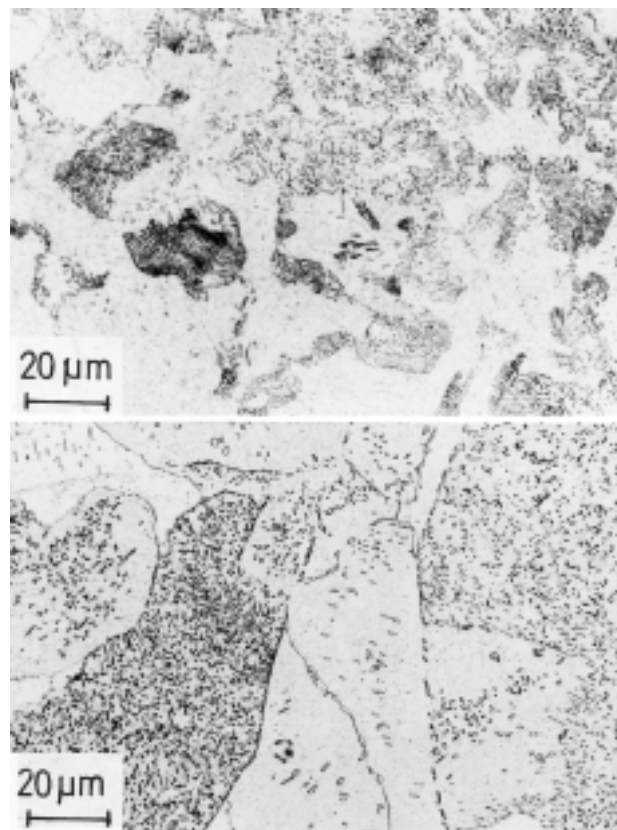
Jeklena litina zgornje polovice okrova ima mikrostrukturo iz ferita, perlita in bainita. Med dolgotrajnim obratovanjem je nastala delna sferoidizacija cementita v perlitu in bainitu, v feritu pa smo opazili precipitate. Jeklena litina spodnje polovice okrova ima podobno

Slika 2: Mikrostruktura jeklene litine zgornje in spodnje polovice okrova; delna (zgoraj) in popolna (spodaj) sferoidizacija karbidov

Figure 2: Microstructure of cast steel on upper and lower part of external casing; partial (upper micrograph) and complete spheroidized carbides (lower micrograph)

mikrostrukturo, le delež bainita v mikrostrukturi je bistveni večji in sferoidizirani karbidi so enakomerneje porazdeljeni po matici. Ulitka, zlasti spodnja polovica okrova, nista bila ustrezno normalizirana. Pri transformaciji se je manjši delež avstenita transformiral v ferit in perlit, večina avstenita pa se je transformirala v bainit (sliki 2 in 3). Mikrostruktura obeh polovic okrovov ni homogena, saj so posamezna zrna lahko zelo velika. Po klasifikaciji ASTM (ASTM E 112) je velikost kristalnih zrn litine zgornjega okrova 4 - 7, spodnjega pa 4 - 6. Karbidov, izločenih po kristalnih mejah, nismo opazili.

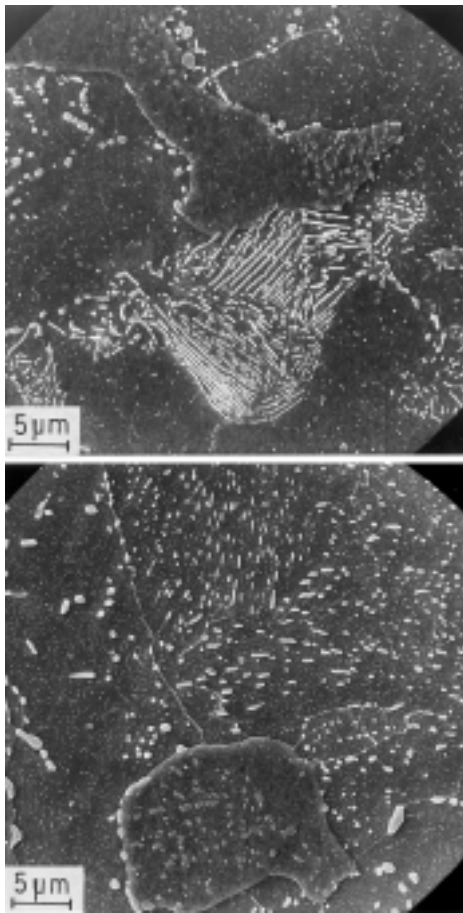
Slika 3: SEM posnetka delno (zgoraj) in popolnoma (spodaj) sferoidizirane mikrostrukture jeklene litine zgornje in spodnje polovice okrova

Figure 3: SEM image of partial (upper micrograph) and complete spheroidized carbides (lower micrograph) of cast steel on upper and lower part of external casing

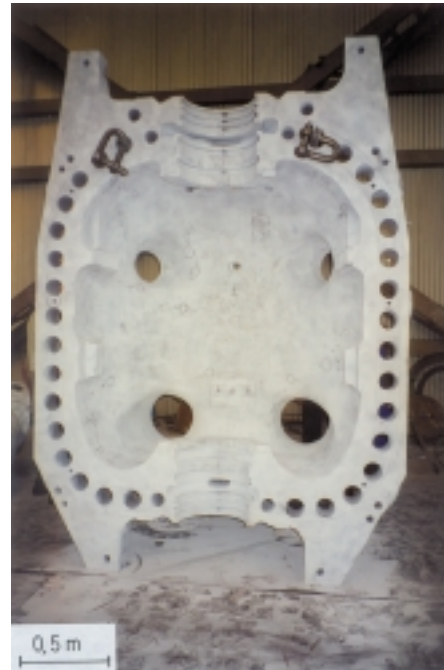
Okrov turbine smo po peskanju pregledali vizualno in po metodi magnetnih delcev. Vse poškodbe so bile po velikosti in legi dokumentirane. Na sliki 4 se na makroposnetku notranje površine spodnjega okrova vidijo označena mesta poškodb. Poškodb je veliko, na kritičnih mestih, kot so področja priključkov (vstop in izstop pare, ventili, izvrtine za pritrilne vijake), ni bilo. Po

Slika 4: Makroposnetek notranje površine spodnje polovice okrova z označenimi poškodbami

Figure 4: Macro image of internal surface of lower part casing with marked failures

morfoloških značilnostih so poškodbe razpoke, ki so nastale zaradi termomehanskih obremenitev (termična utrujenost), zlepljena mesta na reparaturnih zvarih in napake, ki so nastale že pri litju ohišja (manjši lunckerji in porozna mesta) in pri pregledu po izdelavi okrova niso bila odkrita. Poškodb je več in so večje na spodnjem delu ohišja, predvsem na notranji površini. Najgloblja poškodba je bila po izbrušenju razpoke globoka 35 mm.

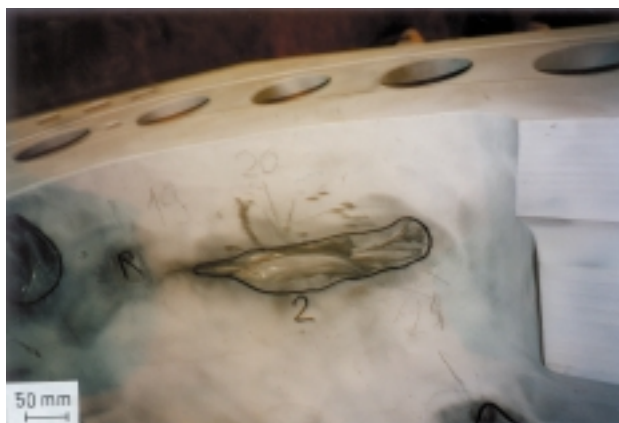
Slika 5: Makroposnetek področja izbrušene večje razpoke
Figure 5: Macro image of ground area at larger failure

Stena ohišja je debela od 70 do 120 mm. Praviloma se reparaturno zavarijo izbrušena mesta, če so poškodbe globoke več kot 20 % debeline stene. Na makroposnetku je na sliki 5 prikazano izbrušeno področje večje utrujenostne razpoke. Ker je bila zaradi degradacije mehanskih lastnosti zaradi mikrostrukturnih sprememb in zaradi dimenzijskih sprememb nujna revitalizacija, smo se odločili, da se zavarijo vsa izbrušena področja, katerih globina je bila večja od 10 % debeline stene.

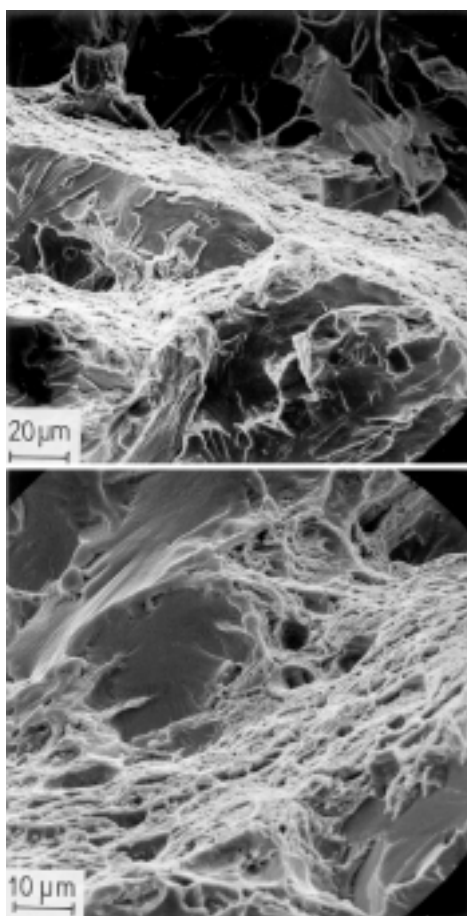
Slika 6: Pretežno duktilni prelom z jamicami žilavostnega preizkušanca toplotno obdelanega z okrovom

Figure 6: Ductile fracture surface of Charpy V notch specimen heat treated with casing

Prelomne površine žilavostnih preizkušancev smo pregledali v SEM. Prelom obeh vzorcev je podoben, prelomne površine so deloma cepilne krhke in deloma žilave (**slika 6**). Žilavih površin je več kot na vzorcih, izrezanih iz ohišja po eksploataciji, zato je tudi žilavost toplotno obdelane jeklene litine večja.

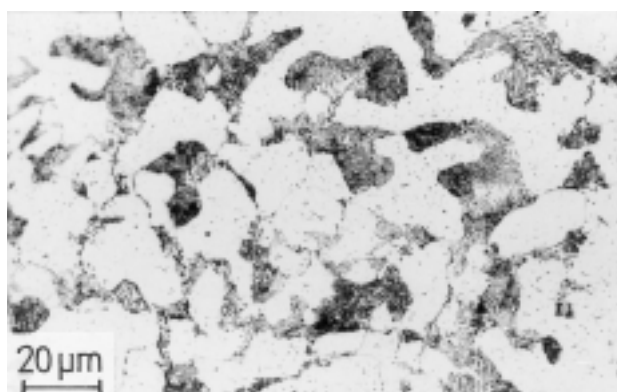
Slika 7: Mikrostruktura jeklene litine po toplotni obdelavi iz lamelnega perlita in ferita s karbidnimi precipitati

Figure 7: Microstructure of cast steel after heat treatment consists of lamellar pearlite and ferrite with carbide precipitates

Mikrostruktura obeh vzorcev je drobnozrnata feritno perlitna z enakomerno velikostjo kristalnih zrn. Velikost kristalnih zrn je po ASTM - klasifikaciji 7. V perlitu se opazi, da so cementitne lamele sorazmerno grobe, v feritu pa se opazijo drobni precipitati. Karbidov, izločenih po kristalnih mejah, nismo opazili (**sliki 7 in 8**). Vse te značilnosti izhajajo iz toplotne obdelave in so ustrezne za normalizacijo velikih debelostenskih ulitkov.

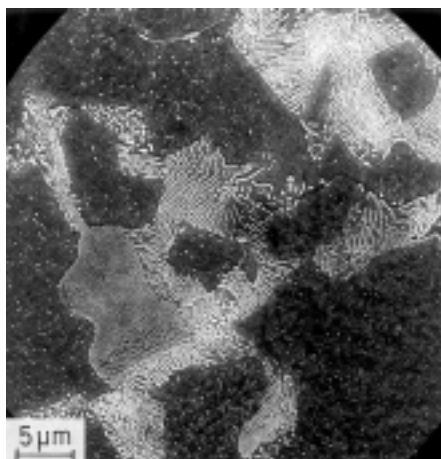
Slika 8: SEM posnetek mikrostruktura jeklene litine po toplotni obdelavi iz lamelnega perlita in ferita s karbidnimi precipitati

Figure 8: SEM image of lamellar pearlite and ferrite with carbide precipitates of cast steel after heat treatment
