# TEMPERATURA IN SPREMEMBE MIKROSTRUKTURE V OSCILATORNEM MIKROKONTAKTU, SEGRETEM ZARADI TRENJA

## TEMPERATURE AND MICROSTRUCTURAL CHANGES AT THE OSCILLATORY SLIDING FRICTIONALLY HEATED MICROCONTACT

JOŽEF PEZDIRNIK<sup>1</sup>, J. VIŽINTIN<sup>1</sup>, F. VODOPIVEC<sup>2</sup>, A. RODIČ<sup>2</sup>

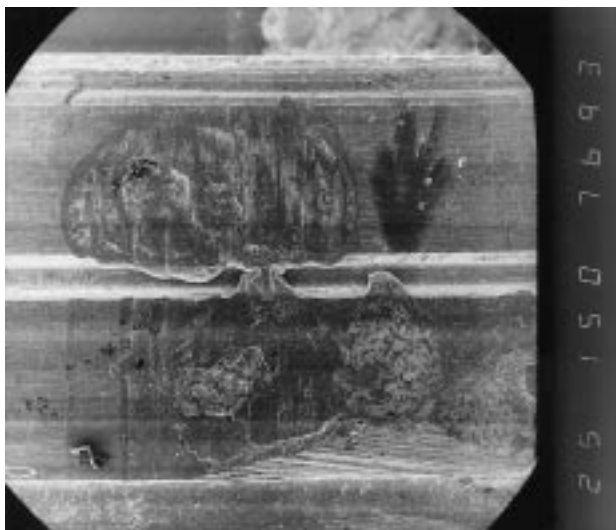
**Slika 1:** Poškodbi ob razbremenilnem utoru na batu hidravličnega ventila

**Figure 1:** Two damage besides the unloading groove on the piston of a hydraulic valve

po obodu, pravokotno na smer gibanja bata. Takšni utori zelo pogosto nastopajo na površinah krmilnih batov hidravličnih ventilov in so namensko izdelani. Glede na njihovo funkcijo jih imenujemo razbremenilni utori. Eden je razviden poleg poškodb na **sliki 1**. Jeklo v testastem stanju, nagneto v utor, je tudi razvidno s **slike 2**, ki v večji povečavi prikazuje levo poškodbo s **slike 1**. Bat je bil izdelan iz jekla z oznako 90MnV2 po ISO. Bolj natančno smo analizirali le poškodbo na batu, s katerim je v zvezi ves nadaljnji opis.

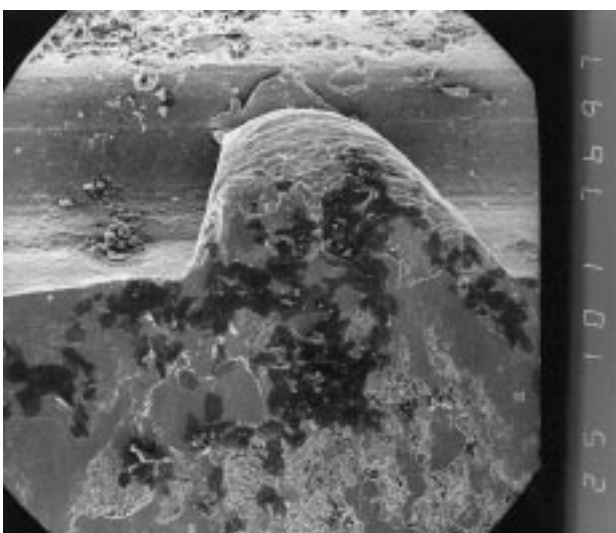
**Slika 2:** Delček jekla, izrinjenega v utor, v testastem stanju

**Figure 2:** A small part of steel in the pasty phase forced out into the groove

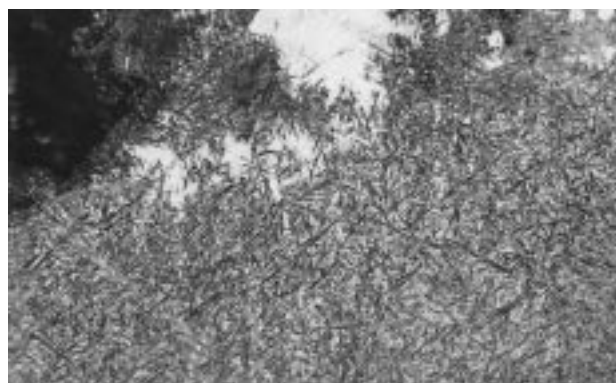
**Sliki 3 in 4** prikazujeta mikrostrukturi, ki sta nastali pri ponovnem kaljenju. Pri tem prikazuje **slika 3** martenzit in zaostali avstenit ter belo fazo. Martenzitne igle so izredno grobe. Zato s precejšnjo gotovostjo sklepamo, da je bila temperatura na tem mestu višja od 1100°C. Na **sliki 4** je prikazana tudi značilna kalilna razpoka. Za primerjavo je nadalje na **sliki 5** prikazana osnovna mikrostruktura hidravličnega bata tudi v globini cca 15  $\mu\text{m}$  pod površino, torej mikrostruktura, ki ni bila obremenjena z lokalnimi napetostmi zaradi lokalne pritiskne sile in tudi ne z lokalnim porastom temperature zaradi trenja. To je mikrostruktura po kaljenju v hladilnem olju in nato nizkem popuščanju, kar je predpisana toplotna obdelava teh elementov.

**Slika 3:** Martenzit, zaostali avstenit in bela faza

**Figure 3:** Martensite, avstenite and white phase

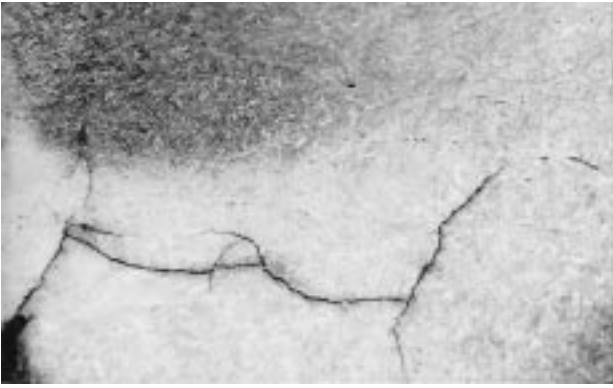
**Slika 4:** Razpoka v martenzito-avstenitni mikrostrukturi  
**Figure 4:** A crack in the martensite-avstenite microstructure

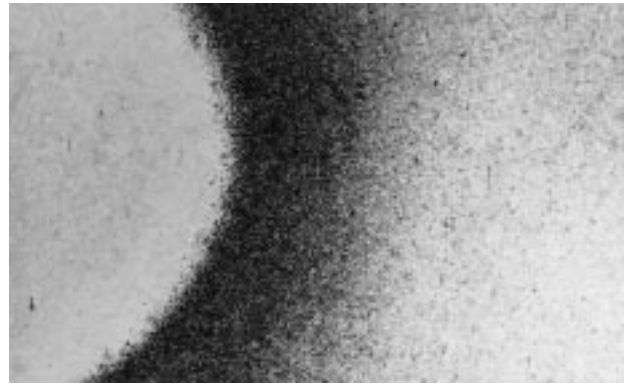
**Slika 6:** Del poškodbe in spremembe mikrostrukture materiala ob njej  
**Figure 6:** A part of the damage and the changes of the material

Nadalje nam **slika 6** prikazuje, prav tako po ročnem odbrušenju materiala in jedkanju, videz dela poškodbe in prehoda v osnovni material. Desna stran slike prikazuje belo fazo (nataljeni del), temni del v sredini ponovno zakaljeno plast in plast višje popuščene mikrostrukture kot osnovno jeklo. Na levi strani **slike 6** pa je osnovna mikrostruktura pregledovanega bata.

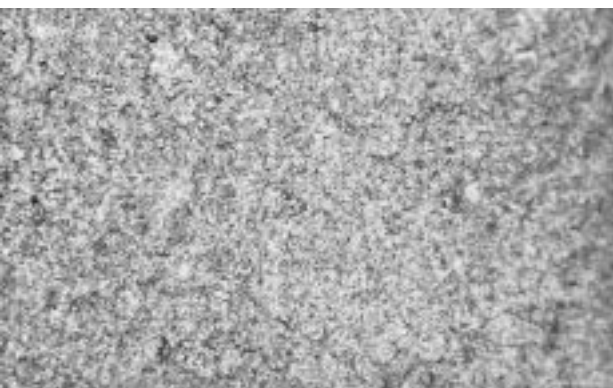
**Slika 5:** Osnovna mikrostruktura materiala preskušanelega bata  
**Figure 5:** Basic microstructure of the material of the tested piston

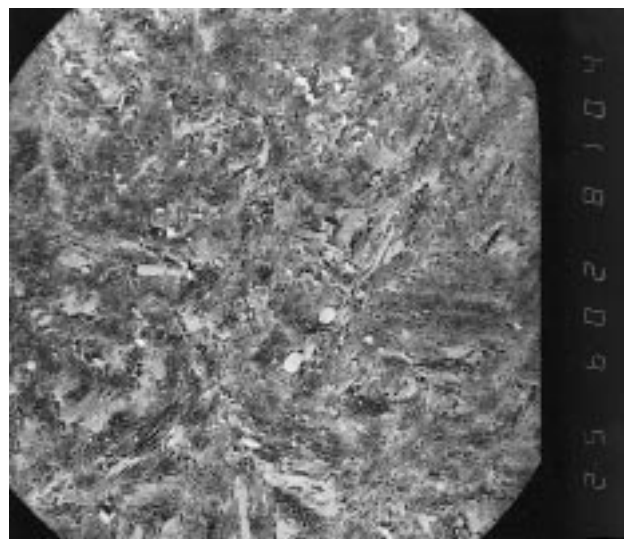
**Slika 7:** Martenzit, zaostali avstenit in karbidi  
**Figure 7:** Martensite, avstenite and carbides

Mikrostrukture posameznih plasti smo opazovali in nekatere posneli tudi z vrstičnim elektronskim mikroskopom, torej pri večjih povečavah. **Slika 7** prikazuje na novo nastali martenzitet z zaostalim avstenitom ter karbide. Z ozirom na mikrostrukturo sklepamo, da je le-ta nastala po ohladitvi s temperature cca 1000°C, kar je bila domnevno kratkotrajna lokalna temperatura neposredno ob poškodovanem mikrokontaktu; poškodba z videzom mikrozvara.

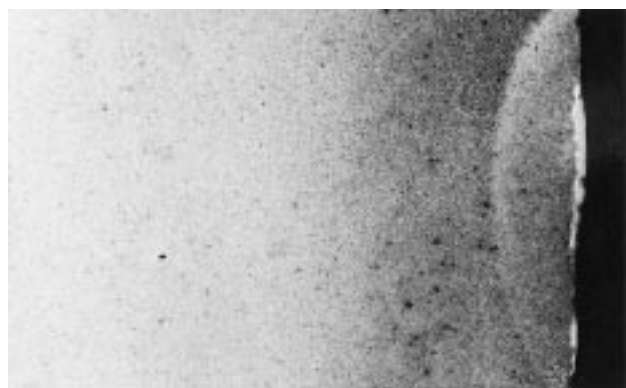
Nekatere poškodbe smo opazovali tudi v prečnem, to je v radialnem, prerezu bata. Takšen prerez preko poškodbe z videzom mikrozvara prikazuje **slika 8**. Na površini je razvidna tanka neenakomerna plast bele faze in nadalje spremembe mikrostrukture v globino.

**Slika 8:** Radialni prerez skozi poškodbo na batu hidravličnega ventila  
**Figure 8:** Radial cross-section through the damage on the piston of a hydraulic valve
