ŠTUDIJ PROCESOV PROPADANJA SLJUDNATO-KREMENOVEGA PEŠČENJAKA IZ JELŠINGRADA

AN INVESTIGATION OF THE DEGRADATION PROCESSES OF MICACEOUS SANDSTONE AT JELŠINGRAD CASTLE

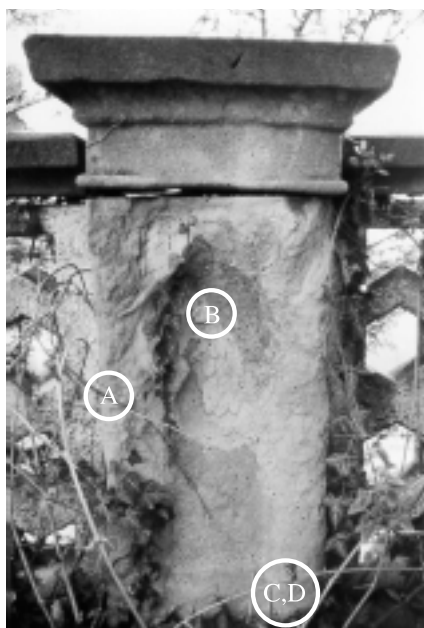
Na vzhodni in deloma južni strani objekta je terasa, ki je obdana s slikovito kamnito ograjo. Umetelno klesana ograja iz litotamnijskega apnenca je vpeta med kamnite stebriče iz sljudnato – kremenovega peščenjaka (**slika 1**). Dimenzija stebričev je (40 × 40 × 110) cm. Korozija kamnine je najmočnejša v spodnjem in osrednjem delu, prvotni klesani motiv pika je že precej zabrisan. Kamnina se plastovito lušči. Izraženi sta najmanj dve preperinski skorji, debeli do nekaj mm, sivozelene do rjavkaste barve.

Slika 1: Korodiran kamniti stebrič, iz katerega so bili odvzeti vzorci
Figure 1: Damaged stone pillar, showing sampling location

Iz kamnitega stebriča so bili odvzeti štiri vzorci kamnine, in sicer na severni strani. Stopnjo in način preperavanja peščenjaka smo ugotavljali tudi po prerezu stebriča. Mesta odvzema vzorcev so prikazana na **sliki 1**. Vzorec (A) je bil odvzet iz prve preperinske skorje, na mestu, kjer stebrič ni reliefno obdelan. Vzorec (B) je bil odvzet z druge preperinske skorje, v njegovem poglobljenem delu, kjer je vklesana podoba pika in kjer je hkrati opazna najmočnejša korozija kamnine. Vzorec (C) je bil odvzet v globini 2 mm, kjer smo še predvidevali vpliv preperavanja, vzorec (D) pa v globini 50 mm, pri čemer smo predpostavili, da v tej globini kamnina ni več preperela. S takšno izbiro vzorcev smo želeli slediti vplivu zunanjih dejavnikov na globino preperavanja kamnine. Vzorec (D) smo primerjali s svežima kamninama – maceljskim in ptujskogorskim peščenjakom, da bi določili izvor kamnine, iz katere je kamniti stebrič.

Moč in način preperevanja kamnitih izdelkov sta poleg njihove sestave odvisna od mikroklimatskih razmer (Trudgill at al. 1989). Kamniti izdelki različno hitro preperevajo, odvisno od strani neba, podnebja, strukture in teksture kamna (Vendrell-Saz, 1996). Vpliv mikroklimne na preperevanje kamnitega stebriča na Jelšingradu ni bil podrobneje proučevan, je pa evidentno, da je preperevanje izrazitejše na severni strani stebriča, v poglobljenem predelu, kjer je zatišna lega. Izrazitejše je tudi v spodnjem in srednjem delu stebriča, kjer prihaja do kapilarnega dviga vlage in odbojnega dežja (slika 1).

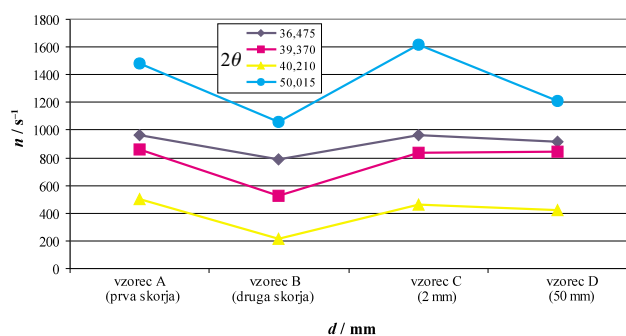
Slika 2: Intenziteta karakterističnih odbojev rentgenskih žarkov za kremen (pri kotih $2\theta = 36,475^\circ, 39,370^\circ, 40,210^\circ$ in $50,015^\circ$) v odvisnosti od globine vzorca d ; vsebnost kremen v drugi skorji (vzorec B) močno pade

Figure 2: Intensity of the characteristic X-ray peaks for quartz (at angles $2\theta = 36.475^\circ, 39.370^\circ, 40.210^\circ$ and 50.015°) depending on the sampling depth d ; the quantity of quartz in the second layer (sample B) is significantly reduced

Rezultati rentgenskih analiz potrjujejo rezultate kemijskih. Intenzitete odbojev glavnih mineralov, kot sta kremen in dolomit, so najnižje v vzorcu B, ki je bil odvzet iz preperinske skorje s sadro. Na **sliki 2** je grafični prikaz spreminjanja vsebnosti kremenca glede na mesto odvzema vzorca. V prvi preperinski skorji A je vsebnost

kremen približno enaka tistim v globini 2 mm C in 50 mm D, močno pa pade v preperinski skorji, ki je obogatena s sadro B.

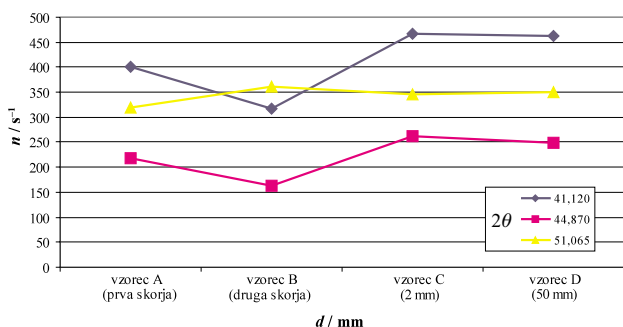
Slika 3: Intenziteta karakterističnih odbojev rentgenskih žarkov za dolomit (pri kotih $2\theta = 41,120^\circ, 44,870^\circ$ in $51,065^\circ$) v odvisnosti od globine vzorca d ; vsebnost dolomita v drugi skorji (vzorec B) močno pade, kar je posledica sulfatizacije.

Figure 3: Intensity of the characteristic X-ray peaks for dolomite (at angles $2\theta = 41.120^\circ, 44.870^\circ$ and 51.065°) depending on the sampling depth d ; the quantity of dolomite in the second layer (sample B) is significantly reduced as a result of sulfate attack

Vsebnost dolomita v vzorcu A, ki je bil odvzet s površine kamnitega stebriča, je v primerjavi z vsebnostjo dolomita v vzorcih C in D, nekoliko nižja. Močno pa je zmanjšana vsebnost dolomita v vzorcu B, kjer je plast sadre (slika 3).

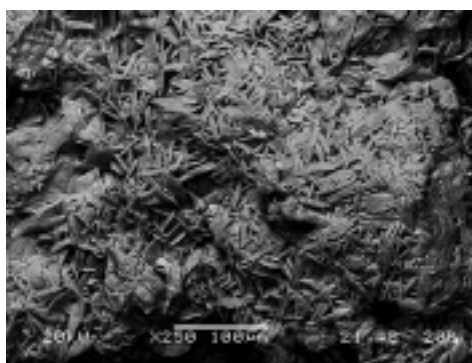
Slika 4: Plast sadre
Figure 4: General view of gypsum layer

Kamniti stebrič najmočneje prepereva zaradi kristaljenja sadre (slike 4, 5, 6, 7). Skorje sadre sta podrobneje proučevala Felix in Maravelaki (1993), ki sta ugotovila, da je njihovo nastajanje lahko posledica kemične reakcije med kislim dežjem in karbonati na kamniti površini, lahko pa je posledica procesov raztapljanja karbonatov v notranjosti kamnine. Glede na mesto izvora karbonata so zato skorje sadre razvejane in nerazvejane. V primeru reakcije med kislim dežjem in karbonatom iz površine kamna nastajajo nerazvejane solne skorje. Zgrajene so iz dveh lamin, zunanje, ki je obarvana in notranje, ki je iz sadre. V reakciji med sulfatnim ionom in karbonatom iz raztopine, ki izvira iz notranjosti kamnine, nastajajo razvejane solne skorje. Prav tako so zgrajene iz dveh slojev, ki sta med seboj dobro ločena. Zgornji sloj je obarvan, v spodnjem pa je slabo kristaljena sadra. Debelina skorij ne prestopa niha, saj procesi odlaganja nečistoč iz okolja in procesi erozije kamnite površine ne prestopajo potekajo. Kamnina se zato ne prestopa lušči, poškodbe pa so globoke tudi do nekaj centimetrov. Zaradi oslabiljene cone, ki nastaja za solnimi skorjami, lahko pride ob nenadnem rosenju in zmrzovanju do obsežnih poškodb.

Glede na dobro razvitost kristalnih ploskev in množičnost pojava sadre sklepamo, da gre v primeru kamnitega stebriča iz Jelšingrada za pojav nerazvejanih solnih skorij (slika 4). Z vrstično elektronsko mikroskopijo so bile določene različne kristalne oblike sadre. Ponekod se kristali sadre združujejo v rozetam podobne oblike (slika 5), drugod je sadra ploščata (slika 6) in masivna (slika 7). Skorja sadre je ohranjena v zgornji polovici stebriča, medtem ko je v spodnjem delu odstranjena. Zaradi kapilarnega dviga vlage in mehanskega in kemičnega vpliva odbojnega dežja je kamnina v spodnjem delu občutljivejša na klimatske spremembe, zlasti na zmrzal. Zato se v spodnjem delu stebriča skorja hitreje in močneje lušči v primerjavi z zgornjim delom. Ob nespremenjenih pogojih lahko pričakujemo, da se bo stebriček v tem delu še naprej hitreje tanjšal kot v zgornjem delu.

Plast sadre je potrebno pred morebitno uporabo impregnacijskih sredstev odstraniti.

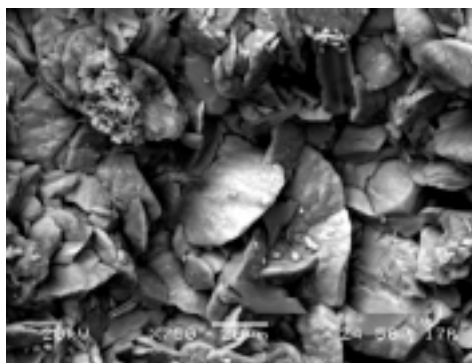
Slika 6: Ploščata sadra
Figure 6: Accumulation of gypsum in the form of flat
